# ここが違う！ フォームライトSLの気密性。

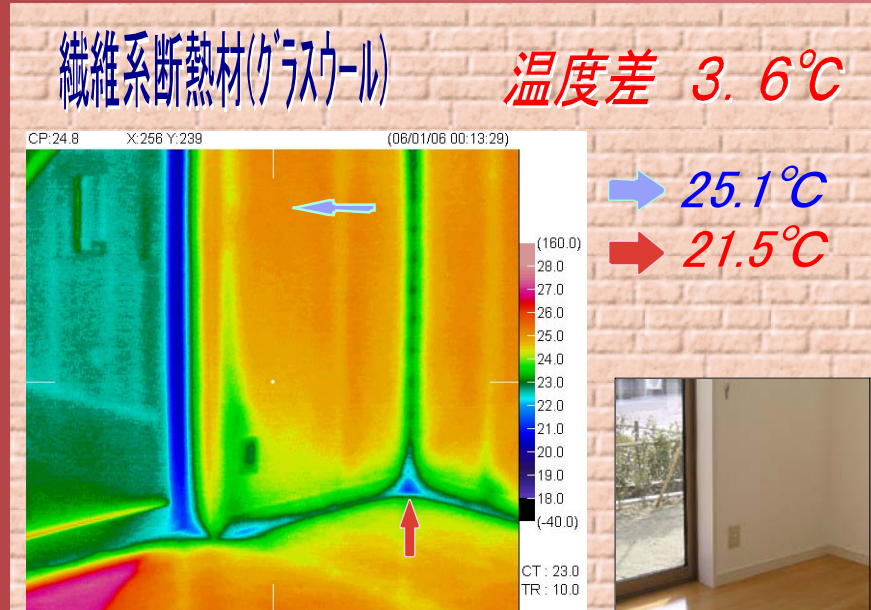
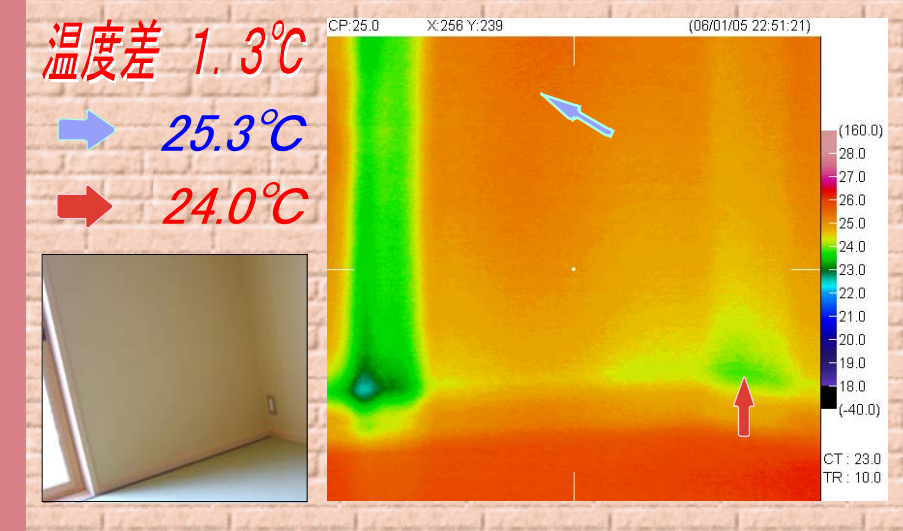
## ◆ 一番右側の”フォームライトSL”の画像をご覧ください。

## ◆ 上の6枚の熱画像(サーモグラフィー)を見比べてください！！

色の濃淡がないほど温度差が小さいことを表しています。

左画像の温度差は3.8℃に対し、右画像は1.3℃。この違いが気密性によるものと推測されます。床下からの冷気の侵入が居室内の温度差を大きくしている原因となっている事が分かります。

フォームライトSLは柱・間柱と接着している為、冷気の侵入が無く温度差が小さい(濃淡の差がない)。サッシ枠(右下写真グリーンの部分)以外は温度差1℃以下。優れた気密性が確認できます。
